Kurzbericht

Seehotel am Stausee

Prüfergebnis

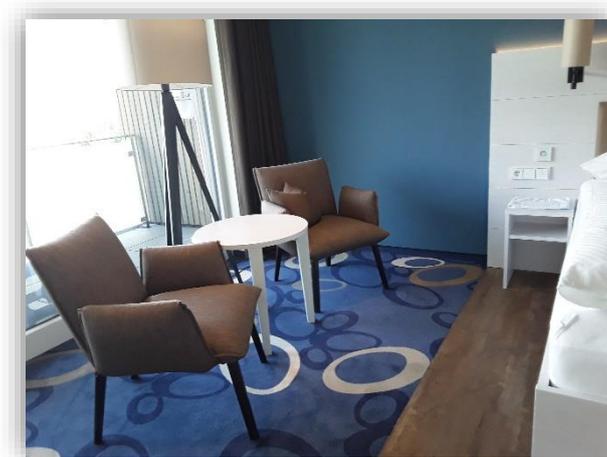
Zimmer 40 (Doppelzimmer, 1. Obergeschoss)

- Die Bewegungsflächen vor/hinter der Tür sind mindestens 114 cm x 200 cm groß.
- Die Bewegungsflächen betragen:
vor wesentlichen, feststehenden Einrichtungsgegenständen (z.B. Schrank) 114 cm x 200 cm;
links neben dem Bett 200 cm x 200 cm; rechts neben dem Bett 75 cm x 200 cm.
- Das Bett ist 59 cm hoch.
- Ein Pflegebett ist nicht vorhanden.
- Das Bad ist nicht für Menschen mit Behinderung konzipiert (WC seitlich nicht anfahrbar, keine Haltegriffe etc.).
